Mit PUR gebunden, aber keine Verbindung zum Umschlag! Das gibt's doch nicht ... oder doch?

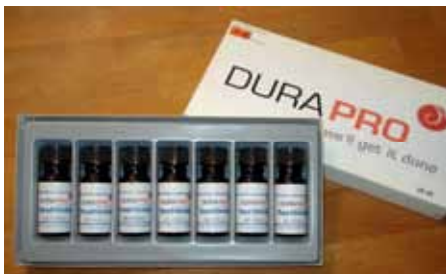
Die Testtintenflüssigkeiten

Meßbereich 28 mN/m bis 56 mN/m.

Der Grenzwert liegt bei 38 mN/m.

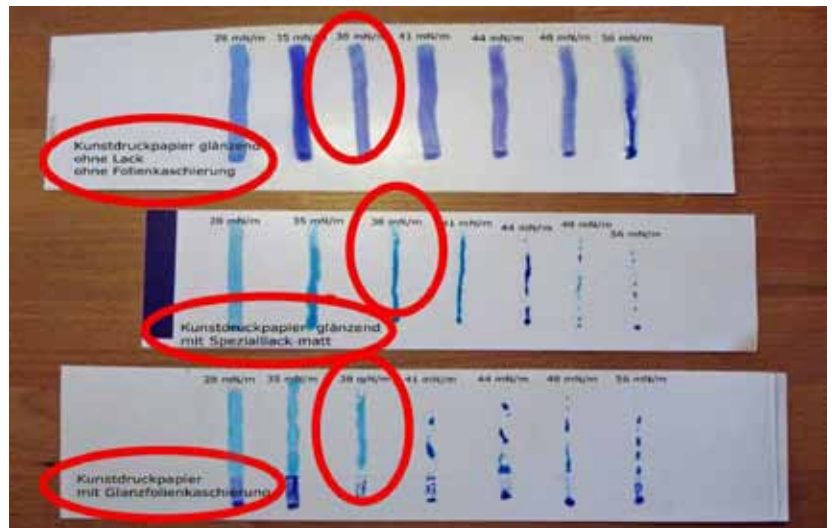
Test auf drei Umschlagpapieren mit unterschiedlichen Oberflächen

1. ohne Lack, ohne Folienkaschierung.

Die Flüssigkeitsstreifen blieben bis zum Wert 48 mN/m in voller Breite bestehen = Alles OK

2. mit Speziallack, matt:

Die Flüssigkeitsstreifen blieben nur bis zum Wert 28 mN/m in voller Breite bestehen = Verklebung kritisch

3. mit Glanzfolienkaschierung:

Bleibt der aufgestrichene Flüssigkeitsstreifen mit 38 mN/m oder höher in voller Breite erhalten, ist die Oberflächenspannung in Ordnung. Zieht sich die Flüssigkeit zusammen, dann ist die Oberflächenspannung zu niedrig. Der PUR-Klebstoff wird keine ausreichend Haftung aufbauen können. Eine einfache Methode, die vor der Produktion Klarheit bringt. Haben Sie Fragen zu diesem Thema, fragen Sie bitte, ich bin sehr gern für Sie da und kann auch vor Ort diesen Test durchführen.

Klebebereich des Umschlags frei von Farbe, Lack und Folienkaschierungen halten.

Nachträgliches drucken einer Primerschicht oder mechanisches Aufrauen.
