Mit PUR gebunden, aber keine Verbindung zum Umschlag! Das gibt's doch nicht ... oder doch?

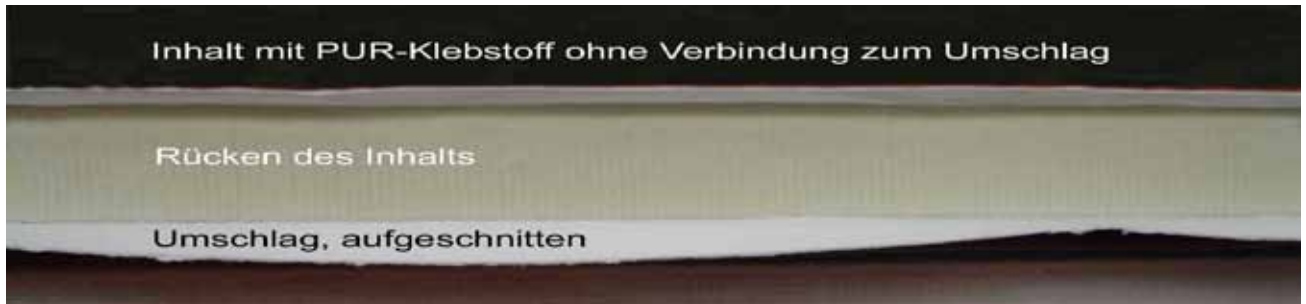
Der Buchbinder hatte alle Maschineneinstellungen optimal auf das Produkt eingestellt. Die Klebstofftemperaturen stimmten. Trotzdem wurde keine Verbindung zum Umschlag aufgebaut. Der PUR-Klebstoff wurde vom Umschlag nicht angenommen.

Die Oberflächenspannung der Umschlaginnenseite war zu niedrig.

Die Oberflächenspannung des Klebebereichs des Umschlags erhöhen.

Klebebereich des Umschlags frei von Farbe, Lack und Folienkaschierungen halten.

Nachträgliches drucken einer Primerschicht oder mechanisches Aufrauen.
